3階まで躯体工事が完了しています。

工事の進捗は、約43%になります。

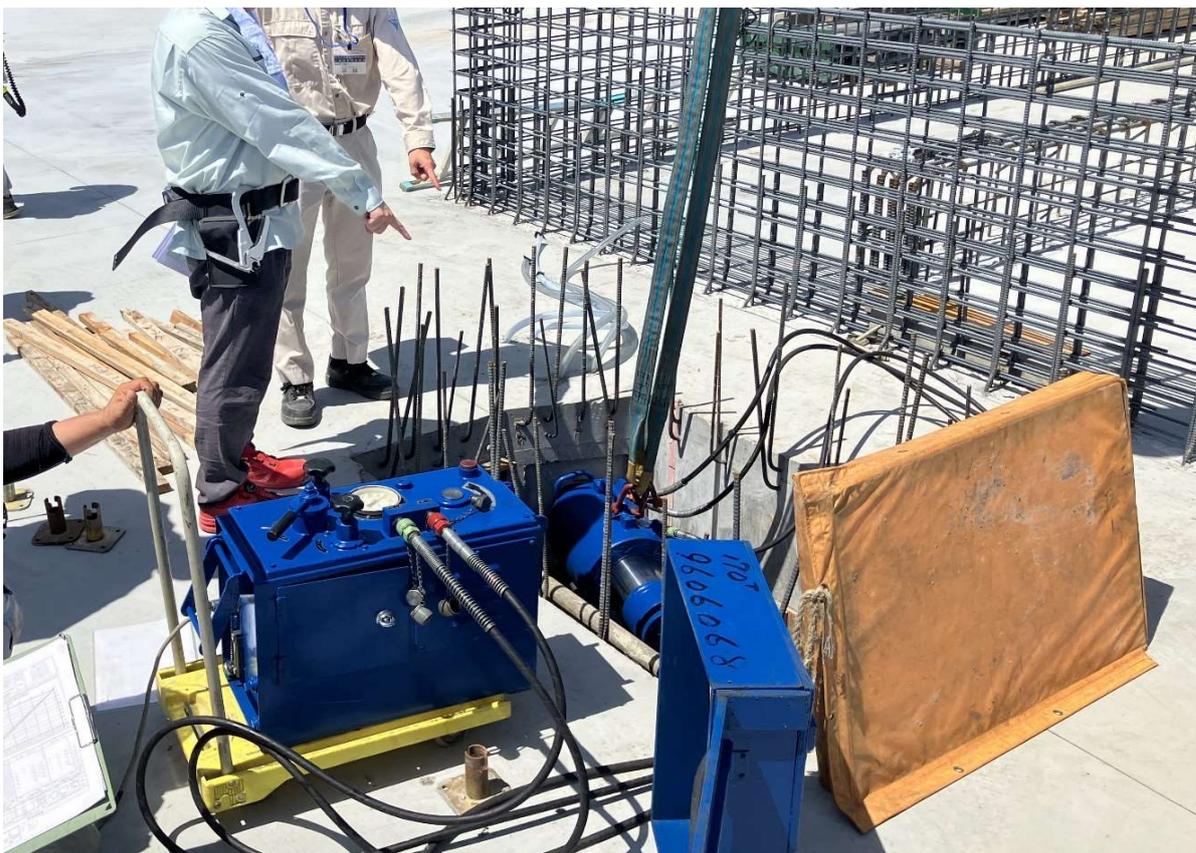
現場状況（庁舎棟 PC工事） ※PC：プレストレストコンクリート

※あらかじめ圧縮力（プレスト）を与えることで、荷重がかかった際のひび割れや破壊を防ぐ技術。

↓事前に設置したPC鋼材をコンクリート硬化後に緊張を開放して圧縮力を与えている状況。
